# Наблюдение зоны обрушения сопки в районе реки Бурея 11 декабря 2018 года

Л. Крамарева, В. Суханова, Ю. Амельченко, А. Боролицкая, З. Лотарева, Ю. Шамилова, Л. Слесаренко, Е. Лупян, Ю. Крашенинникова

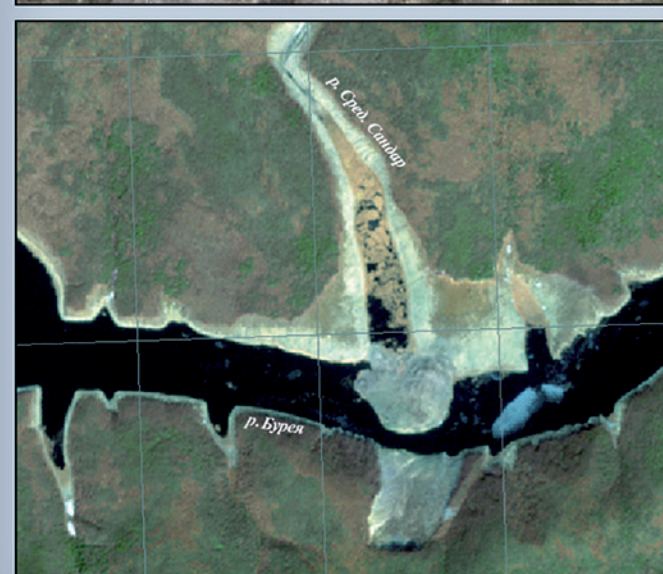
Дата снимка: 11.05.2019

Длина прорана: 400 м

- Ширина прорана
- на входе: 178 м
  - в самом узком месте: 102 м
  - на выходе: 110 м

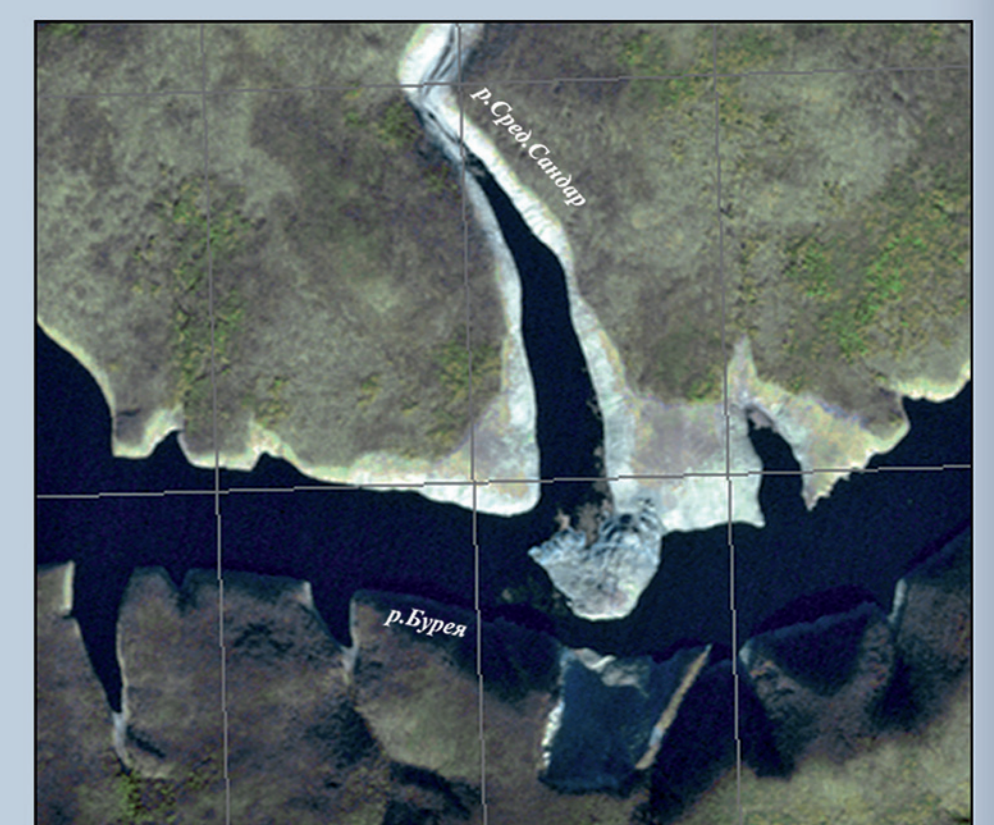
23.10.2019

Под воздействием течения размыв завала продолжается, происходит естественное увеличение ширины и глубины прорана.

На 23 октября 2019 г. ширина прорана на входе составила 188 м, в самом узком месте - 120 м, на выходе - 138 м, длина канала - около 240 м.
