# СПУТНИКОВОЕ НАБЛЮДЕНИЕ ПОСЛЕДСТВИЙ АВАРИИ НА НОРИЛЬСКОЙ ТЭЦ-3 29 МАЯ 2020 ГОДА

# АВАРИЯ НА НОРИЛЬСКОЙ ТЭЦ-3 29 МАЯ 2020 ГОДА

Норильская ТЭЦ-3

Утечка ~20 тыс. м<sup>3</sup> (17 тыс. т) дизельного топлива

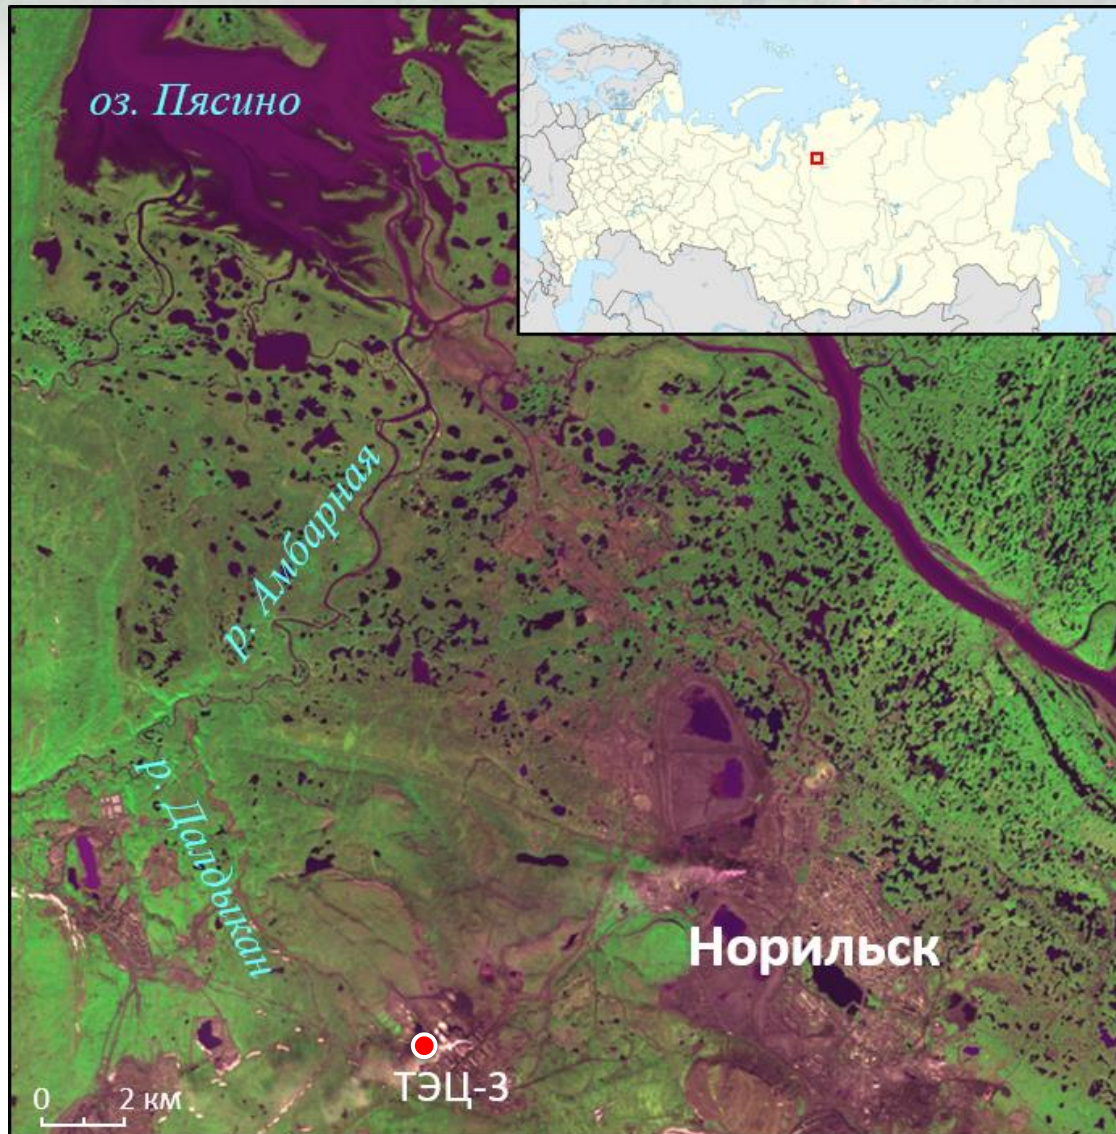
Sentinel-2/MSI, 13.06.2020

29.05.2020 ~12:45 (~5:45UTC)

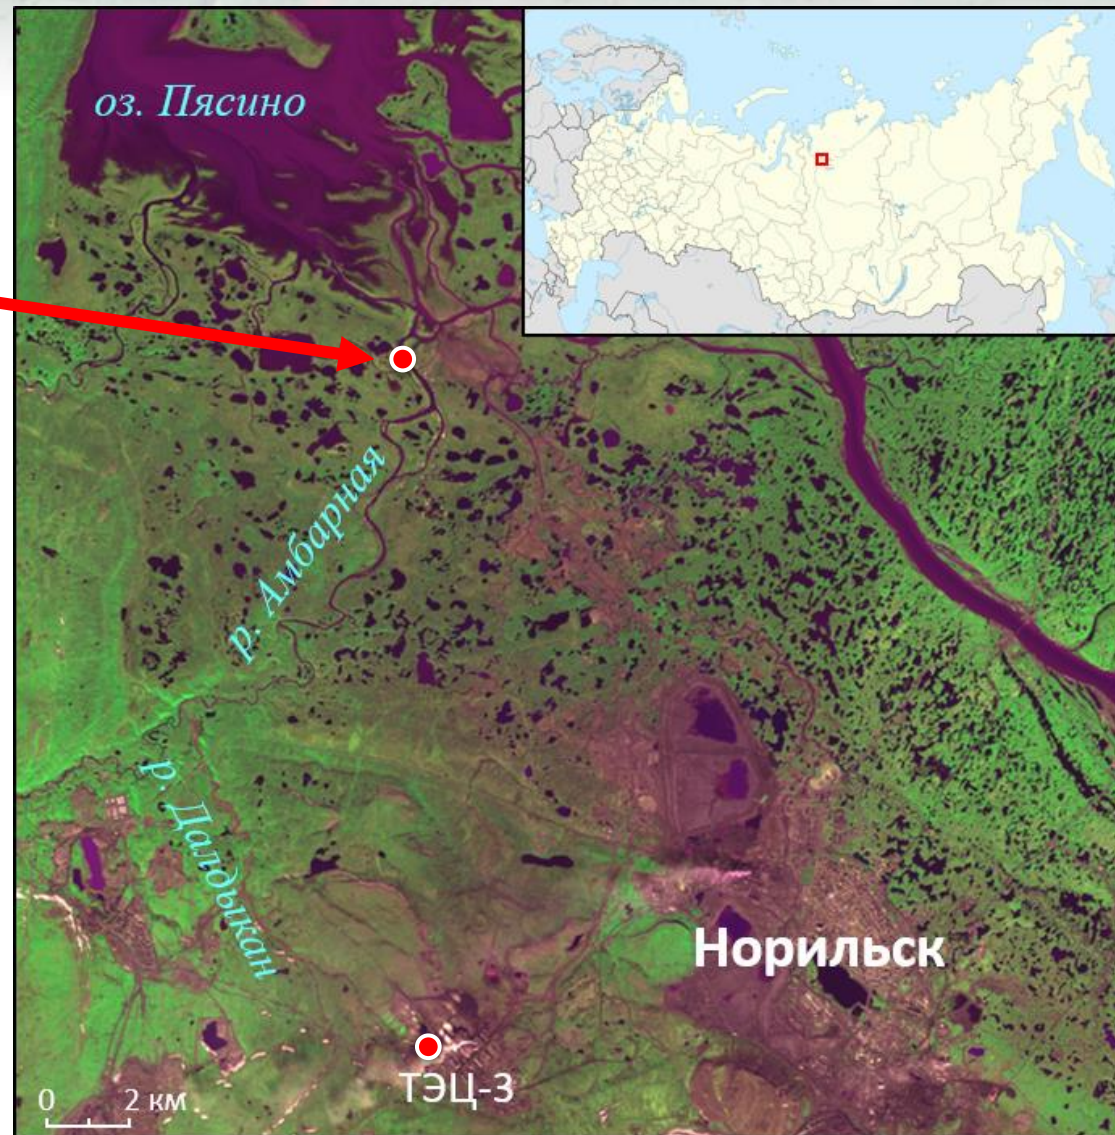
Край пятна по данным  
PlanetScore,  
30.05.2020  
01:46UTC

Меньше, чем за  
сутки пятно  
загрязнения  
преодолело  
**~26,5 км**

30.05.2020	Основное пятно движется и локализуется в устье р. Амбарной	PlanetScope/1043, 01:46	С (2)
		PlanetScope/1035, 05:30	СС3 (5)
31.05.2020	Основное пятно переместилось выше по течению. В оз. Пясино явных зон поверхностного загрязнения не наблюдается. Часть пятна ушла в некоторые протоки, соединяющие р. Амбарную с мелкими озёрами	PlanetScope/0f46, 01:42	С (8)
		PlanetScope/1067, 03:46	С (9)
		PlanetScope/2259, 05:07	С (8)
		PlanetScope/0f3f, 05:32	С (8)
