**Анализ смещений оползневых склонов
в районе Большого Сочи,
определенных по снимкам со спутника
Sentinel-1 за период 2015-2021гг. .**

Е.И. Смольянинова, В.О. Михайлов

*Институт физики Земли им. О.Ю. Шмидта
Российской академии наук (ИФЗ РАН) Москва,
123242, Россия. E-mail: katsmol@mail.ru*

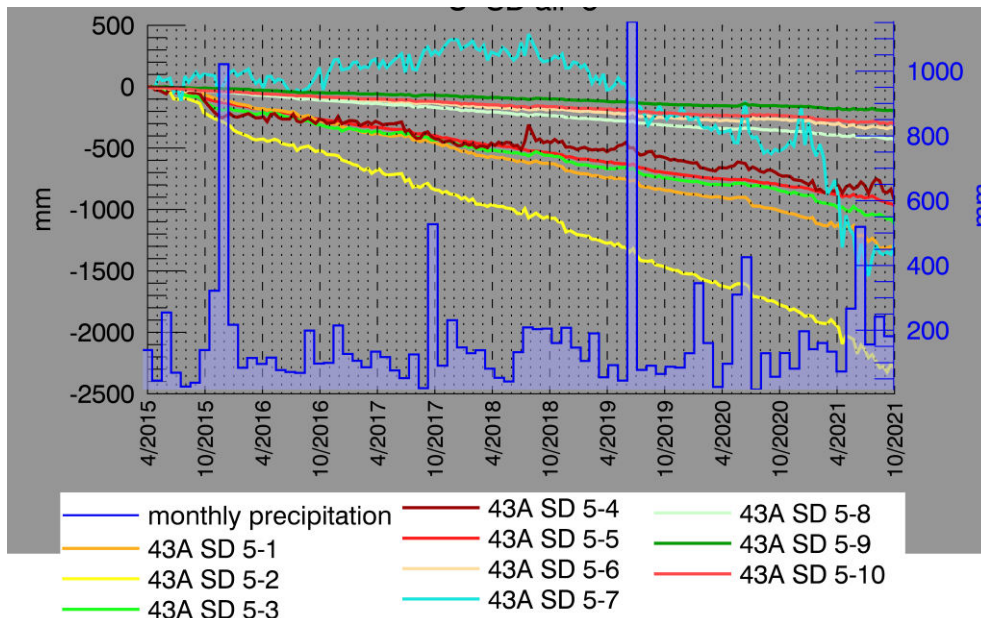
Мамайка

Белые кружки и метки - точки построения графиков Vsd (скорости вниз по склону)

Vsd, скорости смещений вниз по склону, мм/год

- Мы исследуем динамику смещений оползневых участков по временным сериям, построенным в точках, где по произведенным оценкам скорости смещений вниз по склону Vsd имеют максимальные значения.
- Таким образом, для каждой ОАД прилагается набор графиков временных серий в различных точках склона, которые затем анализируются совместно с метеоданными о выпадении осадков
- Следует учитывать, что могут быть участки и с большими, чем показанные на графиках, скоростями смещений оползневых масс вдоль склона. Они могут наблюдаться на участках оползневого склона, ориентация которых не позволяет достоверно оценить для них значения Vsd.

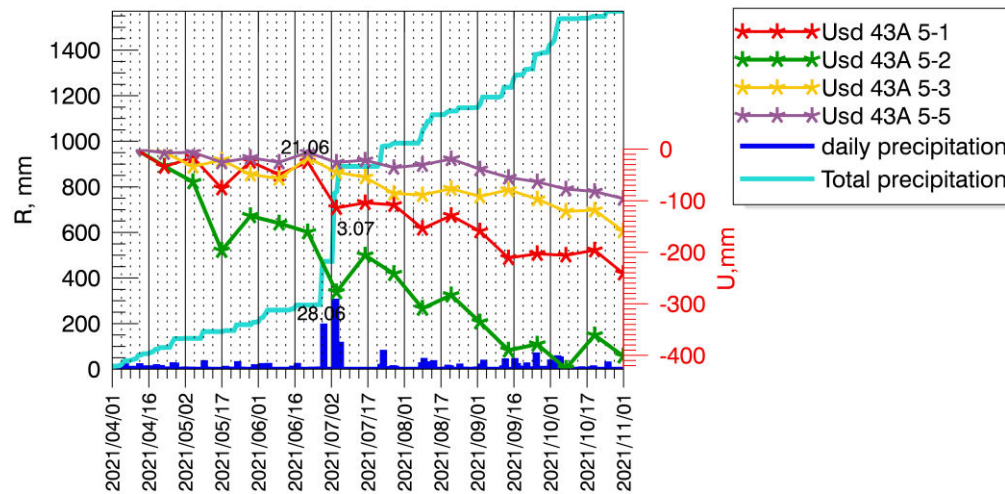
Мамайка

Влияние осадков на динамику смещения оползневых масс в различных точках оползневого склона

апрель 2021-ноябрь 2021

Этот участок хорошо просматривается и с восходящего трека 43А, и с нисходящего 123D. Однако, ориентация склона такова, что достоверно оценить скорости вниз по склону по снимкам с нисходящего трека 123D не удалось.

Зависимость величины смещений на этом участке от выпадающих осадков детально рассмотрена для полугодового временного интервала апрель- октябрь 2021. Динамика выпадения осадков прослеживается по голубой кривой суммарного количества осадков.

Максимальное смещение на рассматриваемом участке наблюдалось в т.5-2 и составило около 400мм за 5 месяцев (зеленая кривая).

В тт. 5-1, 5-3, 5-5 умеренное равномерно выпадающее количество осадков с 01.04 по 26.06 - 300мм за 3 мес практически не приводит к заметным смещениям. Только в т.5-2 в этот период наблюдались смещение около 150мм.

Обильные осадки за короткий период времени с 28.06 по 05.07 (выпало около 600мм) привели с скачкообразным смещениям во всех рассматриваемых точках, особенно существенными оказались смещения в т.5-1 и 5-2. смещение за это время с 21.06 по 03. 07 около 100мм т.е. за 12 дней 10см. А реально не за 12 дней а с 28.06 (когда пошел дождь), т.е.за 5 дней.

Период стабильности с 3.07 по 27.07 соответствует периоду отсутствия осадков с 5.07 по 23.07.

С 03.07 по 17.09 выпало осадков 300мм, и смещения за это время составили то же 100 мм, но за 2,5 мес.

Период достаточно обильных и более или менее равномерно распределенных во времени осадков с 12.09 по 5.10 (400мм за 3недели) с последующим отсутствием осадков соответствует в тт. 5-3 и 5-5 – слабым смещения, а в тт. 5-1 и 5-2 – периодам стабильности.

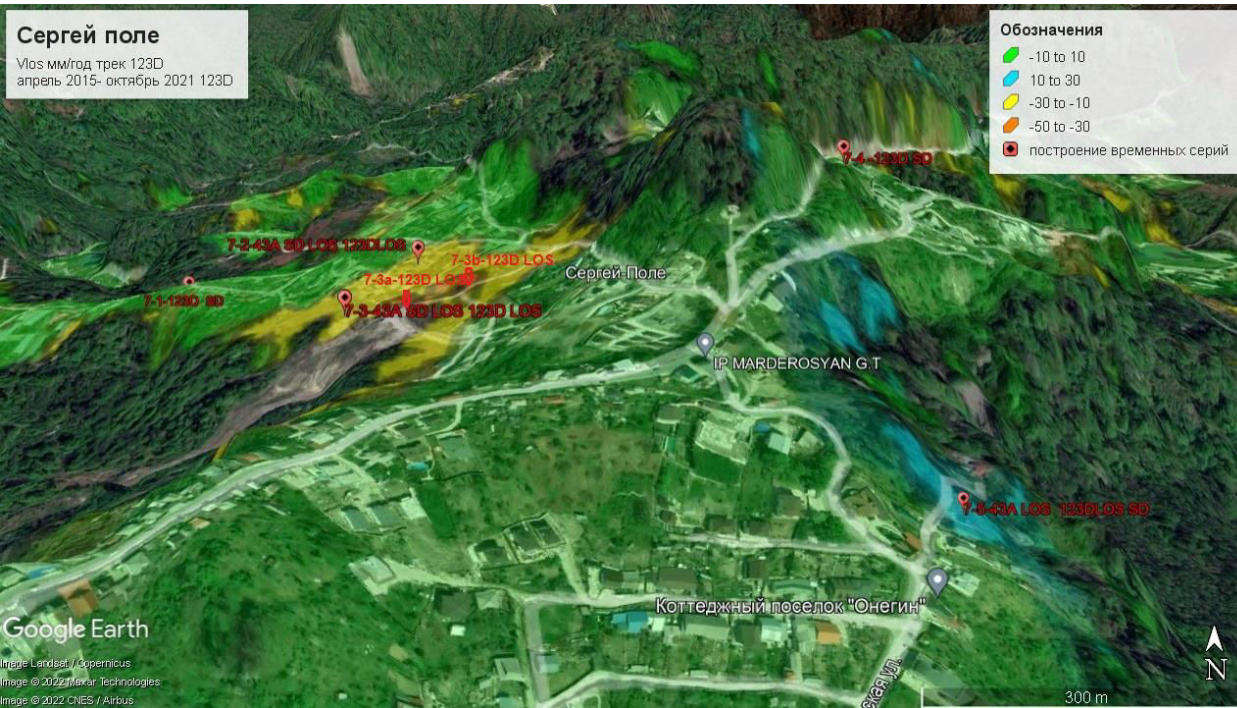
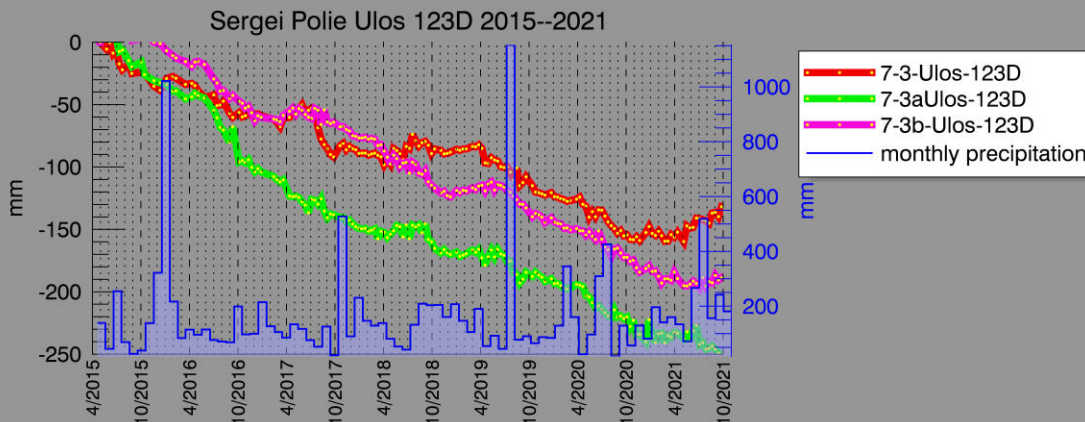
Влияние осадков на динамику смещения оползневых масс в различных точках оползневого склона

Ориентация оползневого склона в Сергей Поле позволяет оценивать смещения оползневых масс только с нисходящей орбиты. При этом достоверно оценить скорости смещений вдоль склона даже только по снимкам с нисходящего трека также не удастся. Поэтому анализ динамики смещений проводился только по временным сериям в направлении LOS Ulos трек 123D, что не позволяет проводить сравнительный анализ скоростей движения оползневых масс на различных участках. В таком случае информативным является сравнение периодов активизации и стабилизации.

Так до сентября 2018 года периоды активности и стабильности в т. 3, 3а и 3б не совпадают: в т.3а оползневые массы движутся в этот период практически непрерывно, в т.3 длительные периоды стабилизации разделены кратковременным периодом активизации с июня по октябрь 2017г., а в т. 3б наоборот два относительно коротких стабильных периода разделены существенно более продолжительным периодом активности. Начиная с сентября 2018 года периоды активизации и стабильности а всех рассматриваемых участках становятся почти одновременными. В целом, начиная с января 2021 г. наблюдается стабилизация на всех участках этого склона. Некоторая активность в т.7-3а отмечается после обильных дождей в июле 2021 г.

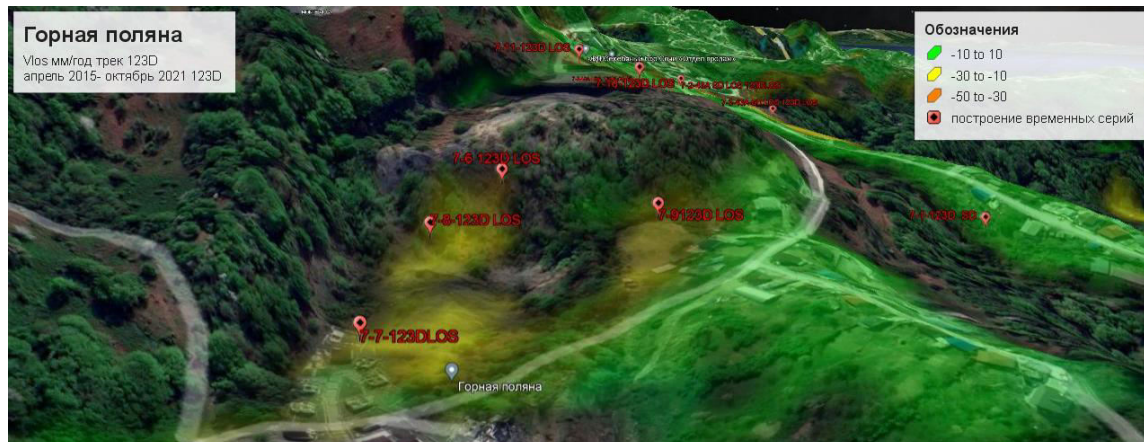
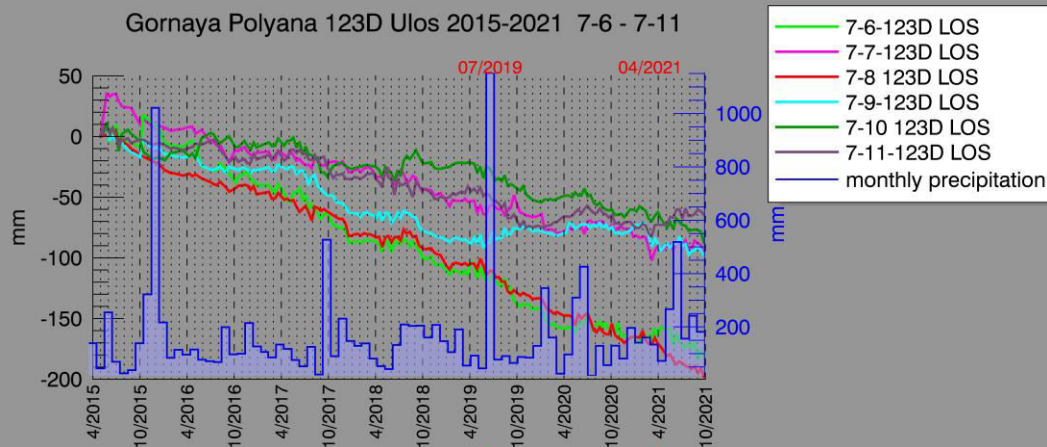
Горная поляна

Влияние осадков на динамику смещения оползневых масс в различных точках оползневого склона

- Утром 5 октября 2021 после дождя, мощный оползень сошел по горному склону на сотню метров, утащив с собой большую часть коттеджного поселка «Горная поляна». Мы проанализировали временные серии смещений на трех участках этого оползневого склона.

- До лета 2017 года смещения на всех участках были незначительными. Однако, с лета 2017 года после интенсивных осадков периоды стабильности чередуются с активизацией. Следует отметить сходный характер смещений в т. 7-6 и 7-8: периоды активизации и стабилизации приблизительно одинаковой продолжительности. Однако начиная с лета 2019 после интенсивных дождей в июле массы грунта в т.7-8 начинают двигаться практически непрерывно, в т. 7-7, 7-9, 7-10 и 7-11 движений не наблюдается, а с февраля 2020 г. прекращаются движения и в т.7-6, которые возобновляются после июльских дождей 2021г. Таким образом, сход оползня 5 октября 2021 очевидно является следствием накопления большого количества грунта в районе т. 7-6, который сошел после обильных дождей.

- Изменение поведения на оползневом склоне в интервале времени, предшествующем сходу оползня отмечено красными линиями,
