**Мониторинг оползневой активности склонов в
районе Большого Сочи за период 2015-2024 гг. по
данным РСА-интерферометрии**

Е.И. Смольянинова, В.О. Михайлов

*Институт физики Земли им. О.Ю. Шмидта
Российской академии наук (ИФЗ РАН) Москва,
123242, Россия. E-mail: katsmol@mail.ru*

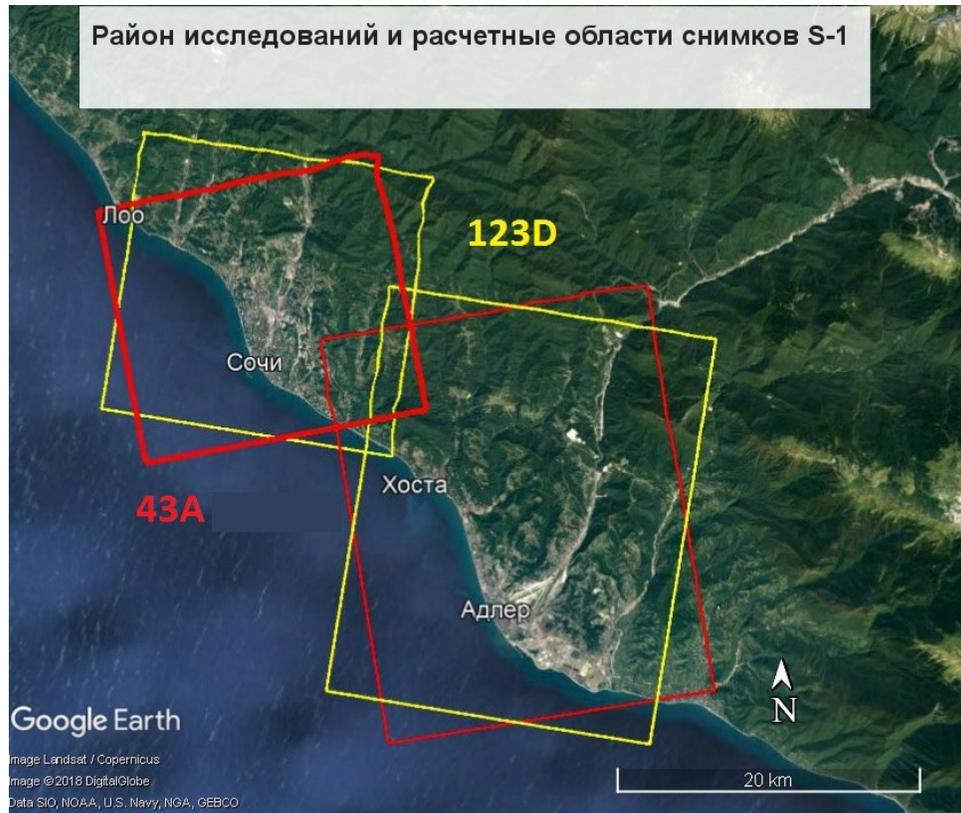
Использованные снимки Sentinel 1A и технология обработки

Для того, чтобы провести расчеты только в густонаселенной прибрежной полосе, а также для экономии машинных ресурсов при подборе параметров вычислений, из снимков было вырезано по 2 участка с каждого трека (Центральный и Адлерский районы). Расчетные области показаны на рисунке.

- ▶ трек 43A, 254 снимка апрель 2015-апрель 2024
- ▶ трек 123D, 236 снимков, май 2015-апрель 2024

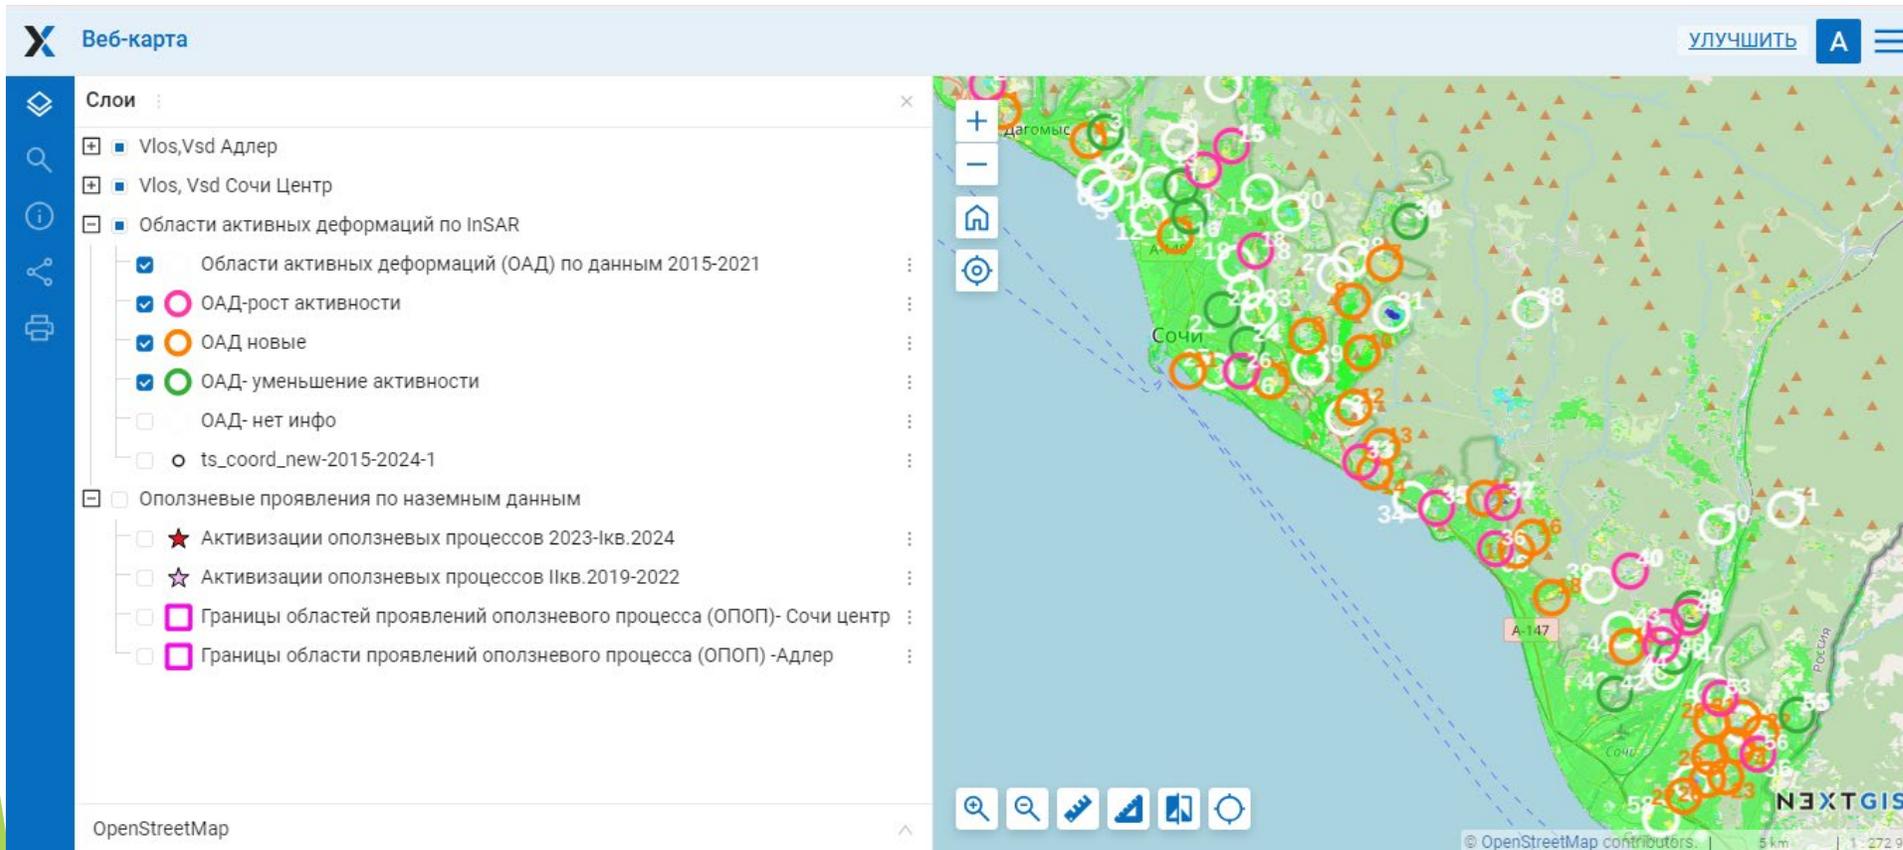
Карта деформаций поверхности по InSAR

По результатам интерферометрической обработки снимков на карте представлены в виде слоев средние значения скоростей смещений в направлении визирования спутника Vlos и вдоль склона Vsd для двух периодов: 2015-2021 и 2021-2024. Для обоих периодов на карте выделены области активных деформаций (OAD), где значения Vlos превышают заданный порог в 10 мм/год. При расчетах за период 2015-2021 было идентифицировано 58 наиболее значительных OAD. При расчетах за период 2021-2024 было зафиксировано 27 новых OAD, а из 58-ми выявленных за предыдущий период в 15 OAD наблюдался рост активности. Уменьшение активности отмечалось в 11 OAD, в 18 OAD изменений активности не зафиксировано. В 11 OAD зарегистрировать изменения активности оказалось затруднительным из-за существенных изменений отражающей поверхности в период съемки. Вышеперечисленные группы OAD отмечены на карте кругами различных цветов, что позволяет анализировать изменения активности конкретных участков за период наблюдений.

Карта построена с использованием открытого отечественного ПО QGIS и платформы NextGIS Web и размещена по адресу: <https://adler.nextgis.com/resource/1181/display?panel=info>

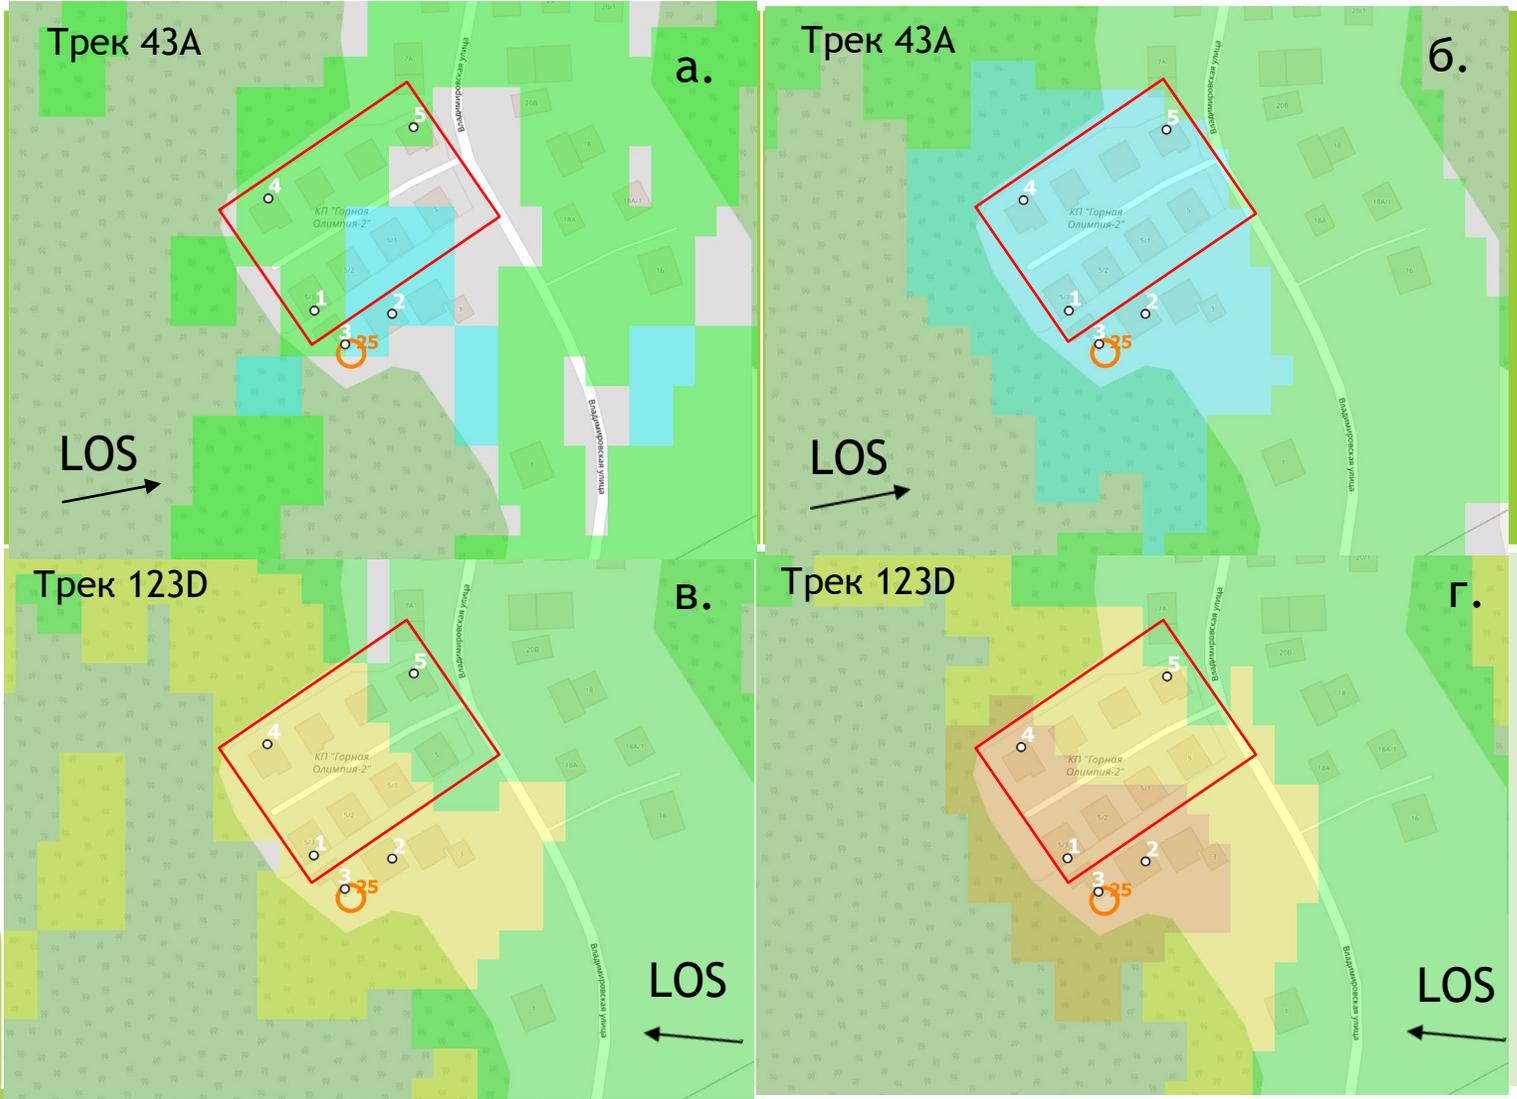
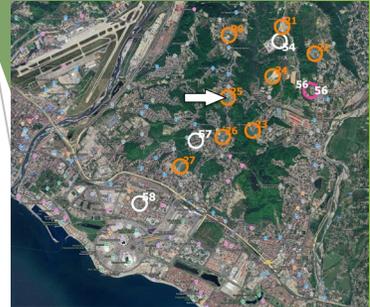
Фрагмент карты в окрестности КП «Горная Олимпия-2» ID 25п

Средние скорости смещений в направлении визирования спутника V_{los} , мм/год

2015-2021

2021-2024

На этом слайде приведен пример использования карты для анализа динамики оползневой активности в окрестности КП «Горная Олимпия-2». Сравнение результатов расчетов для двух периодов 2015-21 и 2021-24 гг. показывает увеличение со временем площади ОАД по данным с восходящего трека 43А (рис. а и б), а по данным с нисходящего трека 123D (рис.в и г) наблюдается также увеличение значений средних скоростей V_{los} с -10-30мм/год до -30-50мм/год.

Кружками с цифрами показаны точки, для которых построены графики временных серий смещений (слайд 8). Красный контур – границы КП.

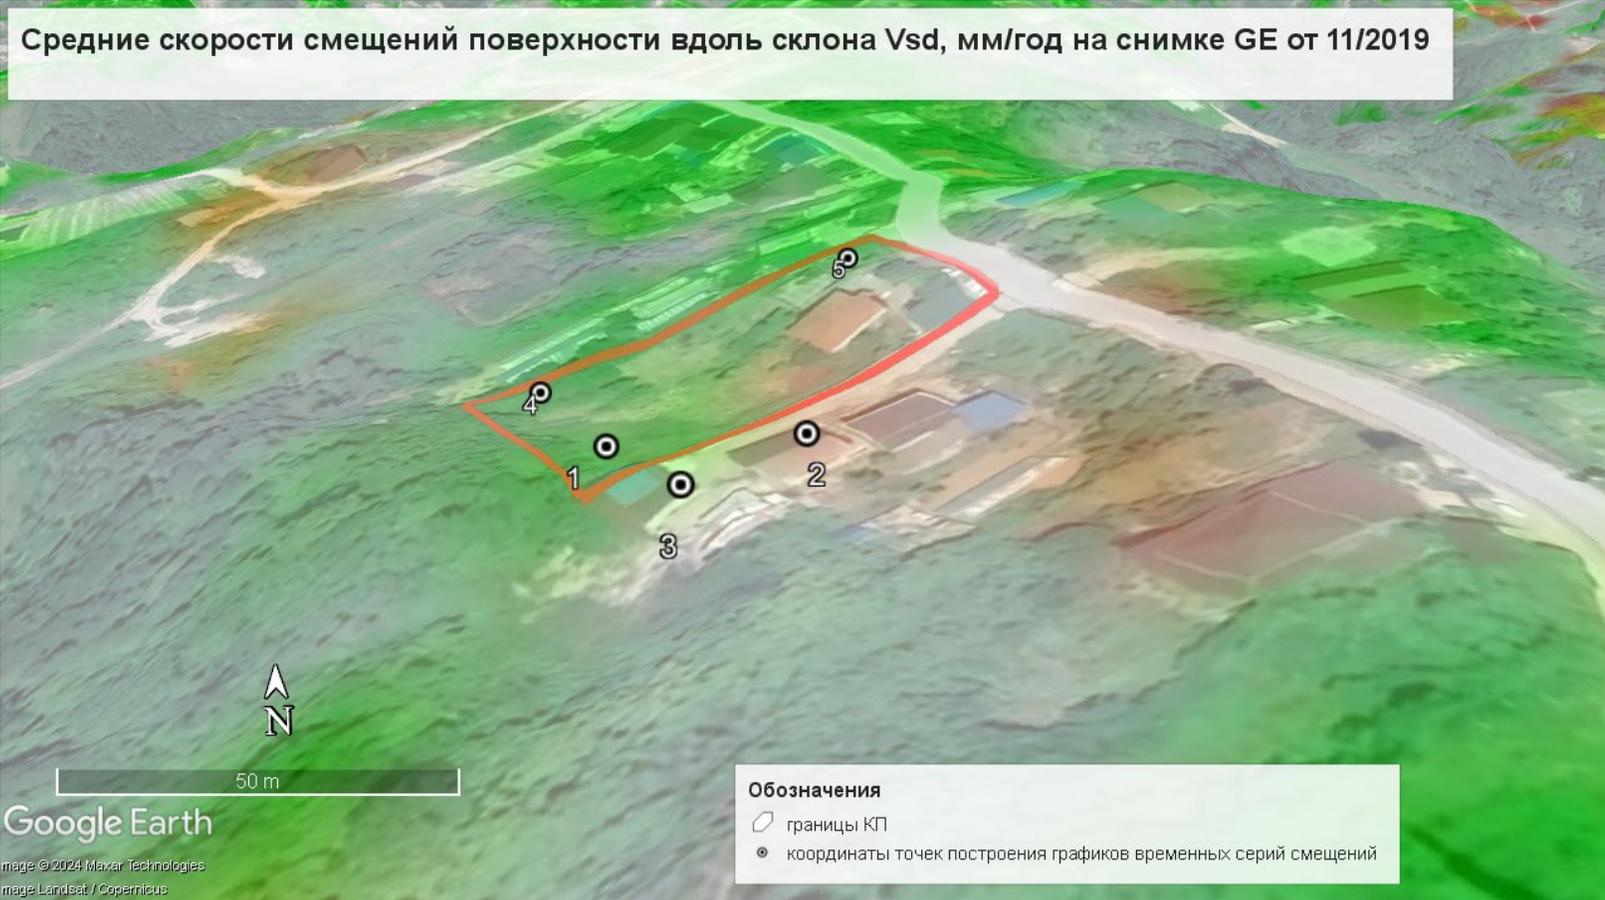
Фрагмент карты в окрестности КП «Горная Олимпия-2» ID 25n

Средние скорости смещений вдоль склона Vsd, мм/год

До начала строительства коттеджного поселка (КП)

На следующих двух слайдах территория вокруг КП «Горная Олимпия» с показанными слоями средних скоростей смещений вдоль склона Vsd, представлена на снимках GE, соответствующих периодам, для которых были произведены расчеты. Видно, что строительство КП «Горная Олимпия-2» началось весной 2020 года. До этого момента территория не была застроена. В верхней части склона было одно здание. В основном смещения на территории, где будет строиться КП были близки к нулю. (Vsd – зеленый цвет), а вот к югу, там где уже имелись строения и частично на месте будущих коттеджей, скорости смещений вдоль склона Vsd составляли порядка 30-50мм/год

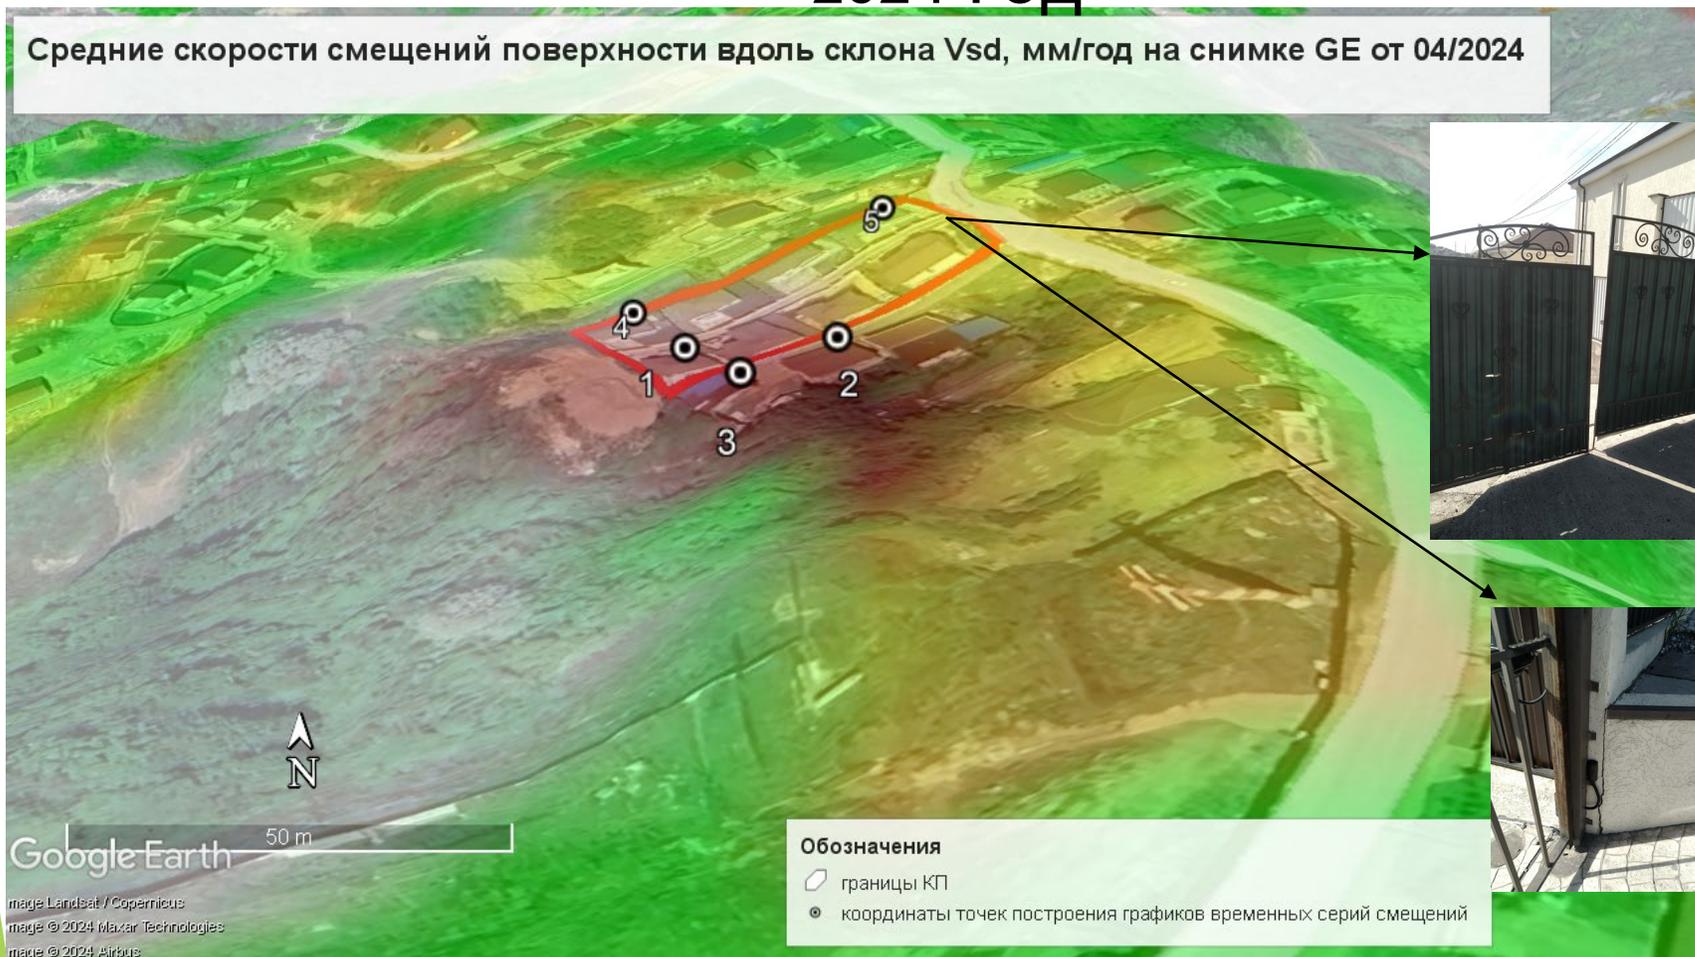
Фрагмент карты в окрестности КП «Горная Олимпия-2» ID 25n

Средние скорости смещений вдоль склона V_{sd} , мм/год

2024 год

На этом слайде на снимке GE от апреля 2024 показан слой V_{sd} по результатам расчетов для периода 2021-24. Отмечается общий рост величин скоростей смещений по сравнению с предыдущим периодом для всей исследуемой области. Максимальные скорости смещений вдоль склона фиксируются в непосредственной близости от южной границы коттеджного поселка и достигают 300 мм/год. Наличие смещений даже в верхней части КП, где по результатам расчетов смещения наименее интенсивные, подтверждено в ходе визуального обследования. Здесь представлены фотографии, сделанные в октябре этого года Е. Смольяниновой у входа в КП. К сожалению, обследовать территорию, где по спутниковым данным смещения существенно более интенсивные, не удалось из-за отсутствия допуска в КП.

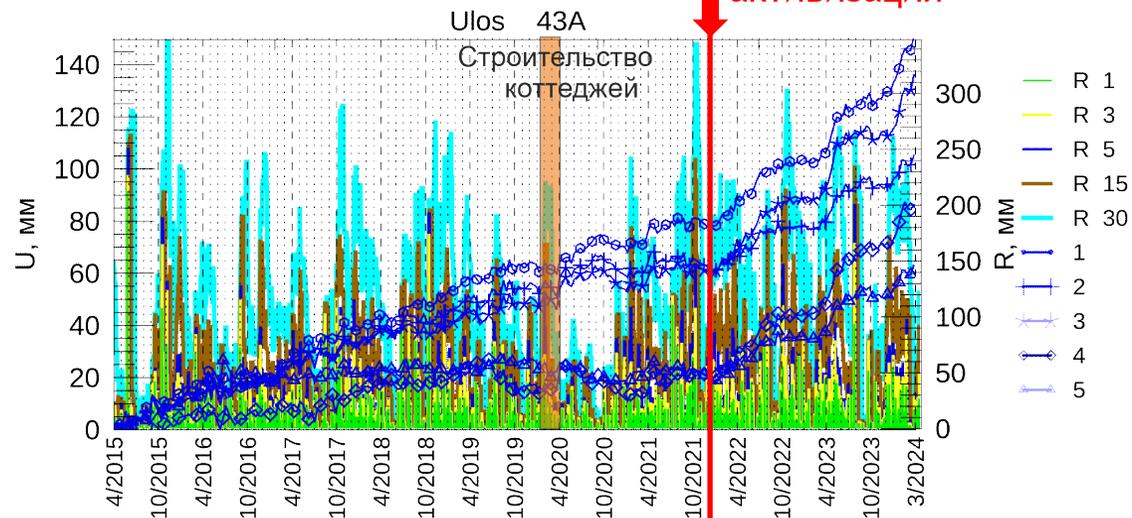
Графики временных серий смещений U и выпадения осадков R , просуммированных за 3, 5, 15 и 30 дней.
(данные об осадках- архив gr5.ru)

В направлении визирования спутника

активизация

Ulos 43A
Строительство
коттеджей

Северная часть коттеджного поселка до начала строительства и после вплоть до декабря 2021 года находилась в стабильном состоянии (точки 4 и 5). Точки 1, 2 и 3 смещались и до начала строительства со средней скоростью вдоль склона порядка 60 мм/год. После строительства КП, вследствие интенсивных осадков в феврале 2020, в этих точках произошла синхронная кратковременная подвижка с последующими пертурбациями. После этого на протяжении летнего периода 2021 года с малым количеством выпавших осадков, ситуация была относительно стабильной. Обильные осенне-зимние осадки 2021-22 года инициировали активизацию оползневой процесс по всей рассматриваемой области. Кривые Ulos и Usd во всех точках меняются синхронно. Графики имеют ступенчатый характер. Вслед за длительными и обильными осадками наблюдаются периоды активизации смещений длительностью в несколько месяцев, которые при уменьшении количества выпадающих осадков, сменяются менее продолжительными периодами стабильности. Максимальные скорости до 25 мм/мес зафиксированы вне территории КП у южной его границы в точках 2 и 3. На территории КП наиболее существенные смещения происходили в окрестности точки 4, с начала 2022 года они составили около 200 мм. В точках 1 и 5 за тот же период смещения были менее значительными и не превышали 50 мм.
