Спутниковый мониторинг нефтяного разлива на морском терминале КТК в Новороссийске 29 августа 2025 г.

29 августа 2025 г. произошла утечка нефти при заправке турецкого танкера "T. Semahat" на морском терминале ВПУ-2 ЗАО "Каспийский трубопроводный консорциум-Р" (КТК-Р) в районе поселка Южная Озереевка. Произошёл разрыв морского соединения плавучего шланга, и нефть попала в море. Росприроднадзор подтвердил утечку нефти в объёме около 30 м3. Судно прибыло на терминал КТК в 07:06 местного времени и ушло в 18:37 того же дня .

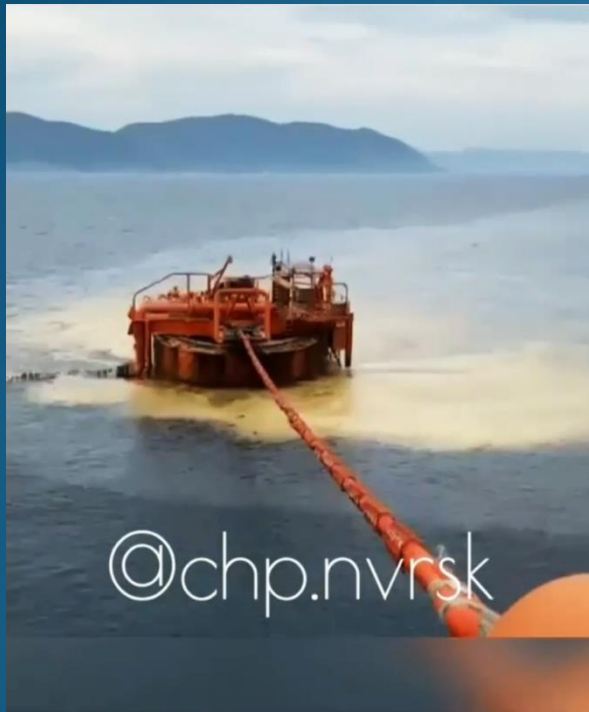
Нефтяной разлив на морском терминале Каспийского трубопроводного консорциума под Новороссийском 7 августа 2021 г. при загрузке танкера "Minerva Symphony"

Нефтяной разлив площадью более 80 км² был обнаружен нами западнее места аварии 9 августа утром на радиолокационном изображении (РЛИ) спутника Sentinel-1A от 8 августа в 15:20 UTC (18:20 местного времени)

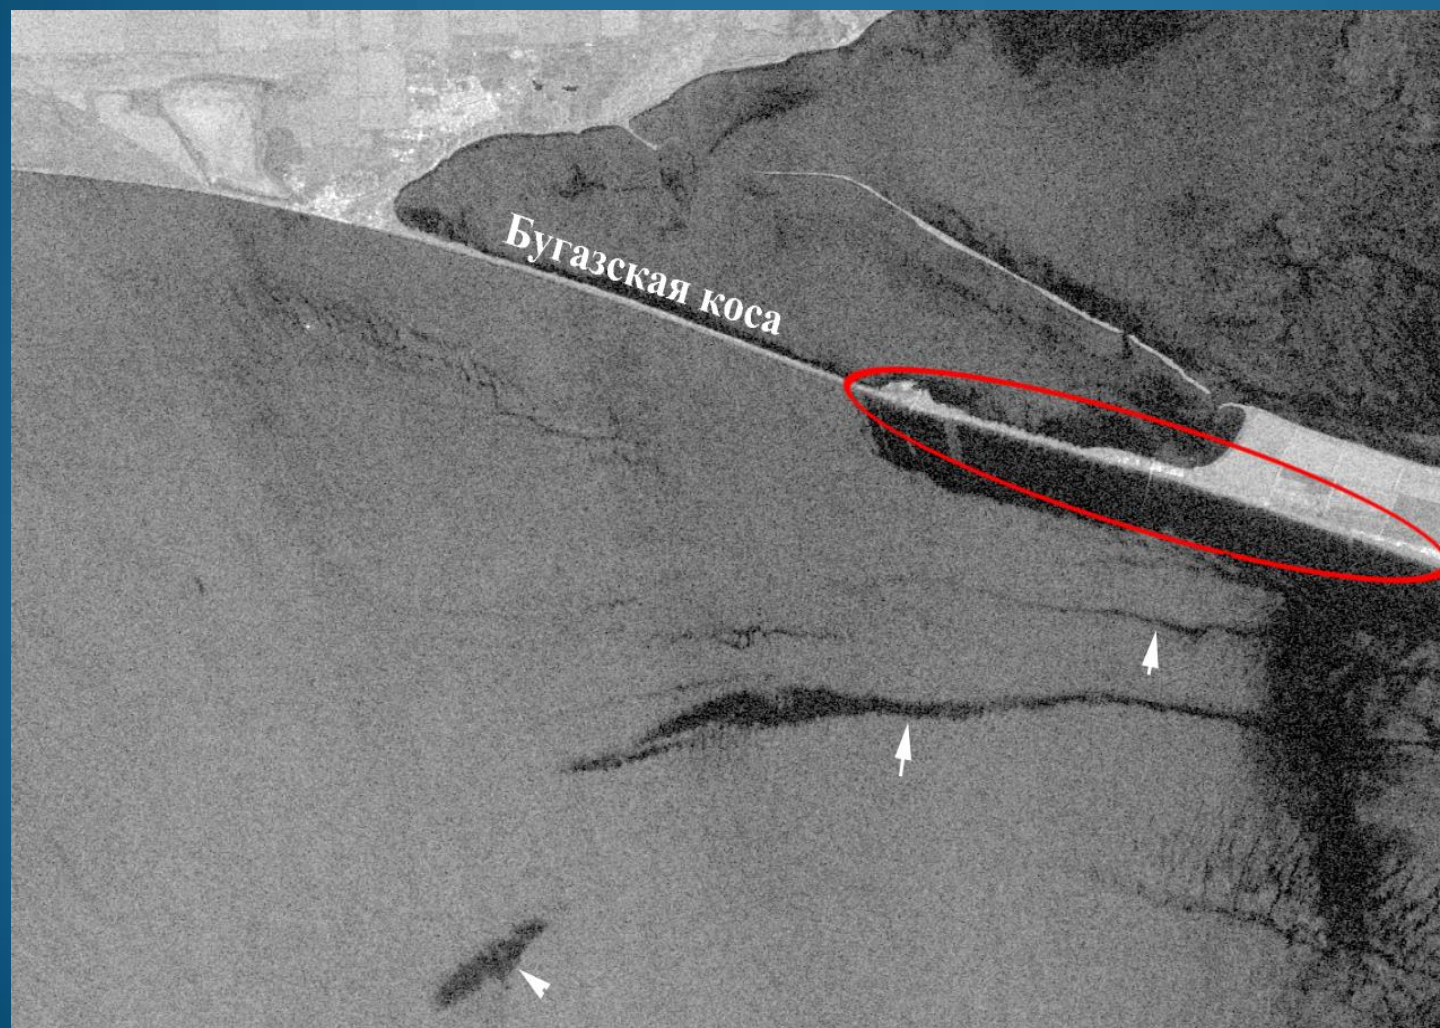
На РЛИ от 2 и 3 сентября 2025 г. в районе Бугазской косы северо-западнее Анапы были выявлены отдельные пленочные загрязнения (отмечены стрелками на рис.), которые возможно остались на поверхности моря после деградации обширного нефтяного пятна, представленного на снимке от 1 сентября.

Проявление остатков нефтяного загрязнения на РЛИ C-SAR Sentinel-1C от 2 сентября 2025 г. 06:39 местного времени. Красным овалом отмечен район береговой черты, куда могло попасть нефтяное загрязнение
